GRADO EN ARQUITECTURA TÉCNICA Y EDIFICACIÓN
TRABAJO DE FIN DE GRADO

REHABILITACIÓN DE VIVIENDA UNIFAMILIAR

Proyectista: IVÁN GODET ESPALLARGAS
Director: ALBERT SÁNCHEZ RIERA
Convocatòria: ABRIL – MAYO 2018

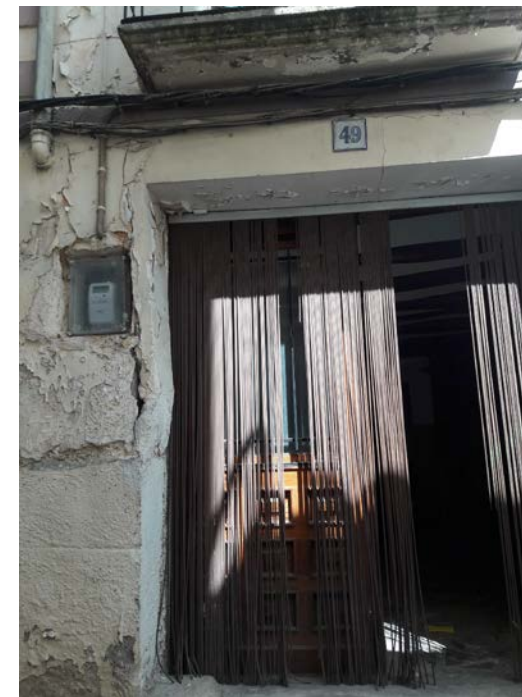
Image 2.1.1. Main facade / San Valero street 49

From the outside, you can see at first sight, a great deterioration of the main façade, being visible landslides and the existence of cracks in much of the coating.

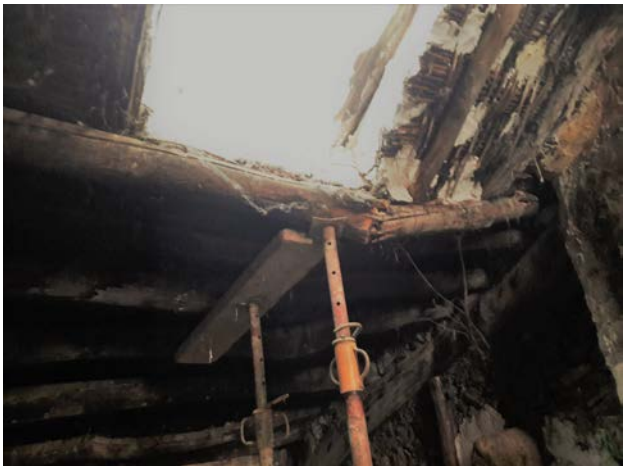
Image 2.2.3. 1 Deteriorated cover.

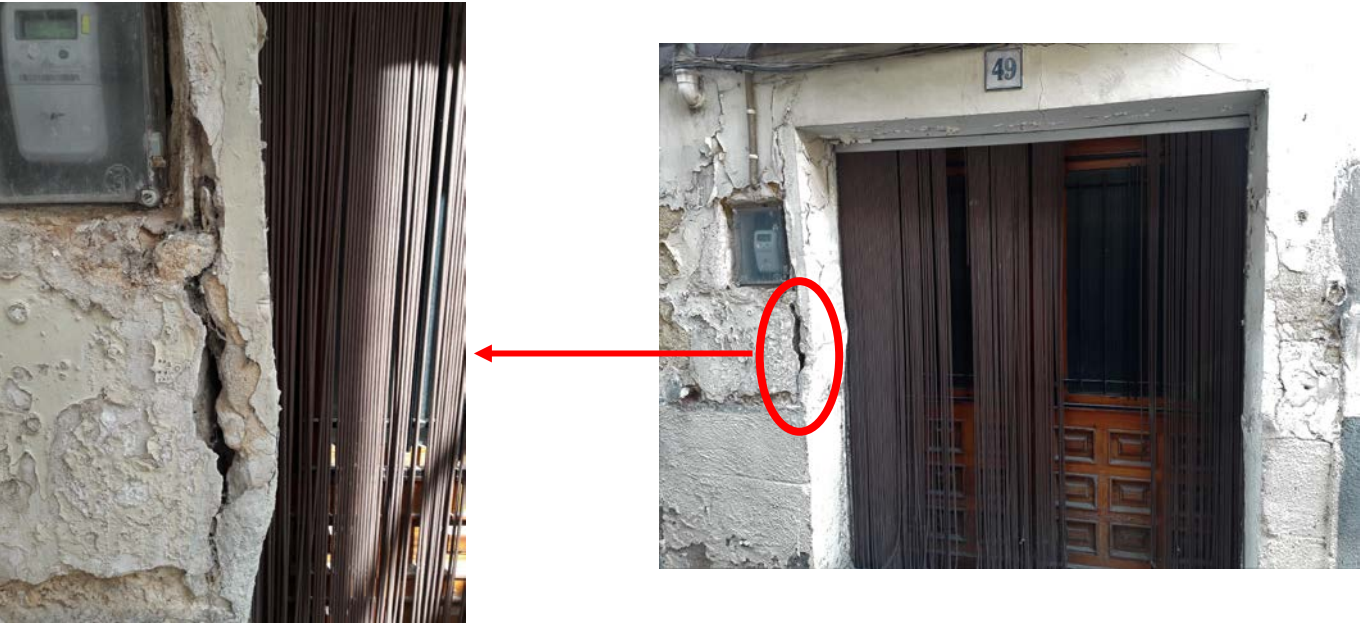
Imagen 2.6.1. Grietas en revestimientos de fachada principal.

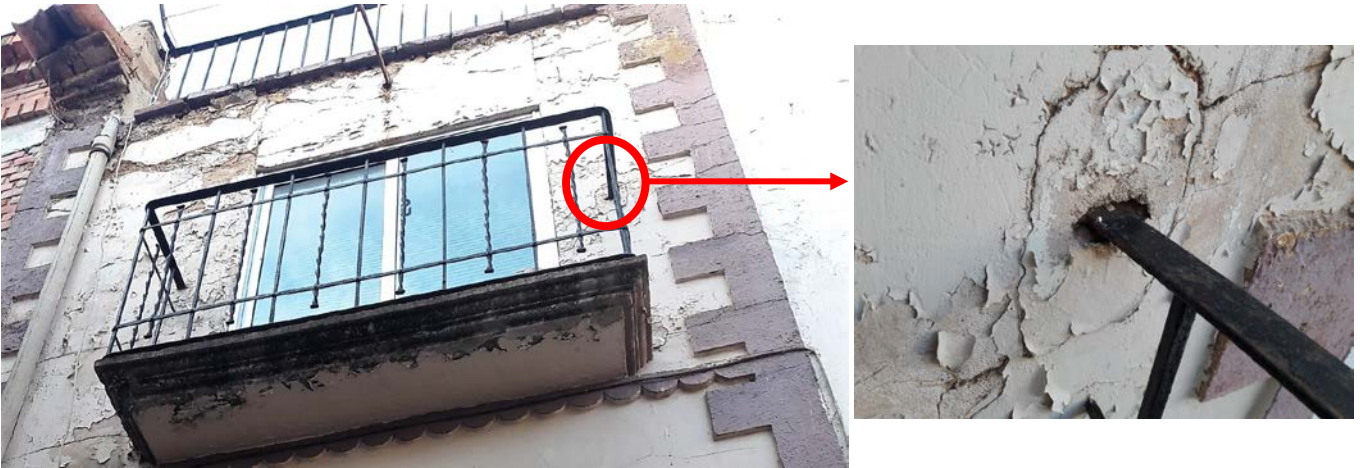
Imagen 2.6.2. Grietas en revestimientos de fachada principal producidas por los anclajes de barandillas.

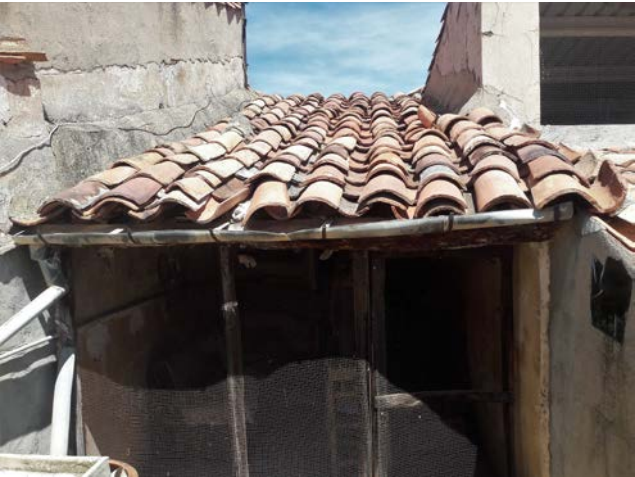
2- LESIONES EN CUBIERTA	
Tipo de lesión	Mecánicas: rotura de vigas de madera y tejas cerámicas Mecánicas: desprendimientos. Químicas: pudrición de vigas de madera. Física: humedades por filtración.
Elementos dañados	Cubierta en general
Descripción de la patología	Fisuras, grietas y desprendimientos en varias zonas de la cubierta, permitiendo la entrada de agua.
Causas de la patología	Falta de mantenimiento. Tejas cerámicas porosas, rotas, movidas, sin amorterar y con escaso solape. Ausencia de membrana impermeable.
Solución adoptada	Derribo de tejas y encañado de la cubierta actual. Inspección de cada viga de madera para comprobar su resistencia y su capacidad portante. Refuerzo/sustitución de aquellos elementos que hayan perdido sus propiedades resistentes. Construcción de cubierta con tejas nuevas, paneles Thermochip, y membrana impermeable.

Imagen 2.6.3. Tejas descolocadas.

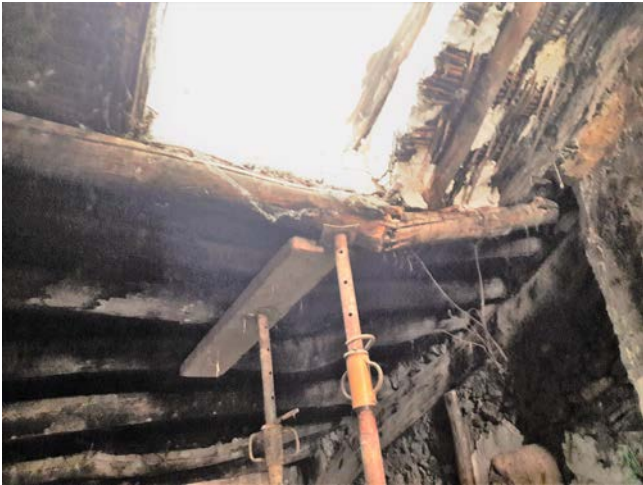
Imagen 2.6.4. Viga de madera rota y podrida.

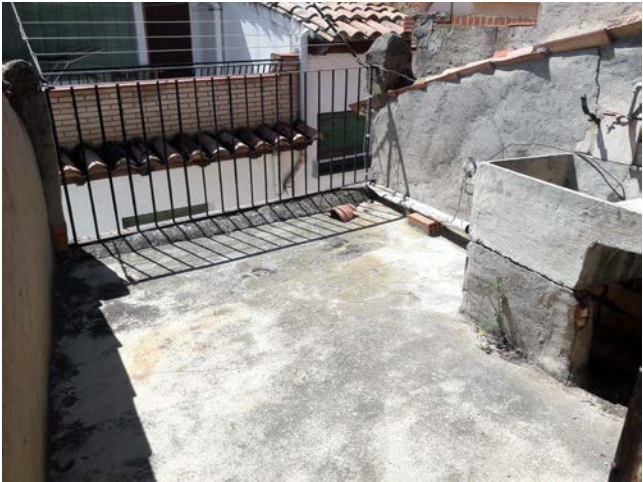
3- LESIONES EN TECHO PLANTA 2ª	
Tipo de lesión	Mecánicas: desprendimientos. Físicas: humedades por filtración.
Elementos dañados	Techo de planta 2ª
Descripción de la patología	Fisuras, grietas y desprendimientos en el techo de la planta segunda permitiendo la entrada de agua.
Causas de la patología	Falta de mantenimiento. Terraza de la planta 3 permeable. Ausencia de pendientes, sumideros y canal para recogida de aguas y su evacuación. Ausencia o deterioro de lámina impermeable.
Solución adoptada	Impermeabilización completa de la terraza. Antes de iniciar los trabajos se eliminará la suciedad y el polvo mediante un lavado de agua limpia a presión, y los microorganismos con una disolución de agua y lejía. Posteriormente se procederá a un intenso barrido. Usar el mortero reparador, para reparar zonas poco consistentes o disgregadas, así como para eliminar irregularidades que puedan crear variaciones de espesor importantes. Se efectuará la media caña en los encuentros con los paramentos verticales con mortero reparador. Sobre la superficie, aplicar una imprimación de poliuretano líquido, colocación de lámina geotextil reforzada en los encuentros singulares y solapes, aplicación de dos manos en sentido transversal de poliuretano líquido. Vertido de recrecido y formación de pendientes con un espesor medio de 5cm de mortero M-5, colocación de pavimento tomado con adhesivo cementoso flexible.

Imagen 2.6.5. Terraza sin impermeabilizar.
